## OS SISMOS E A CONSTRUÇÃO EM TAIPA NO ALGARVE

**A.M. BRAGA**

**J.M.C. ESTÊVÃO**

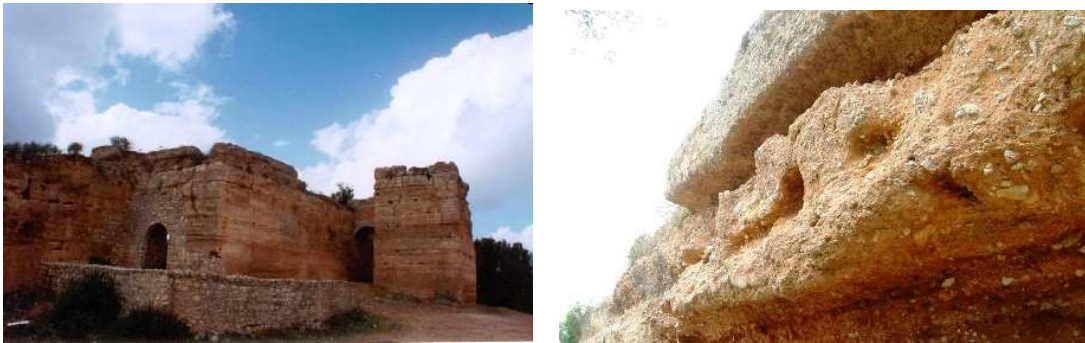
As muralhas apresentam uma forma trapezoidal irregular, com um comprimento de 263 metros aproximadamente, sobre uma sólida sapata em pedra, encontrando-se actualmente bastante arruinadas, tendo,

grande parte delas, desabado, quer para o interior, quer para o exterior e apresentando, outras, enorme fendilhação e vegetação abundante adossada (Figura 1).

Figura 1: Alguns pormenores das muralhas do Castelo de Paderne.

A taipa militar, que constitui as muralhas, consiste na adição de grande percentagem de cal à terra utilizada. Este é o principal elemento identificador deste tipo de taipa, pois a existência de taipais, pilões, agulhas e restantes elementos é comum à taipa civil. A espessura dos muros é de aproximadamente 1.80 metros e a altura dos taipais de 90 centímetros, a que corresponderiam, respectivamente, quatro e dois côvados (o côvado é uma medida correspondente à distância entre o cotovelo e a ponta dos dedos, tendo sido usado por diversas civilizações antigas, cujo comprimento era, obviamente, variável e dependendo do porte individual do artífice, embora geralmente compreendido entre os 40 e os 53 centímetros).

Ainda se nota a existência do que se julga terem sido faixas de cal, delimitando horizontalmente e verticalmente os taipais, destinados a sugerir a eventuais invasores a resistência acrescida de silhares. Realça-se a resistência manifestada pela taipa militar que é enorme, provocando a cal, com o passar do tempo, uma quase petrificação da terra, tal como é possível observar no local.

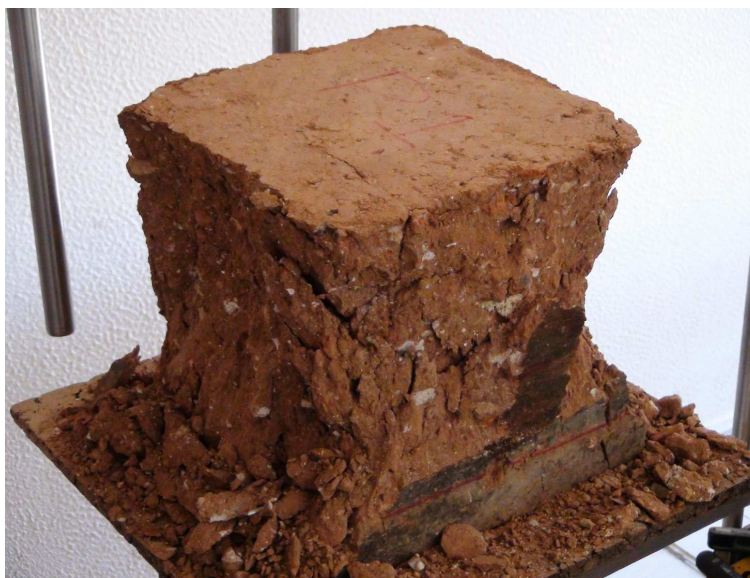
Quanto aos cubos de 200 mm de aresta (Figura 2), foram ensaiados na prensa para betão “SEIDNER”, type WP 300 EM 3, n.º 5542. O valor médio da resistência à compressão foi de 1.64 MPa, com um desvio-padrão de 0.16 MPa, correspondente a 9.5 %.

Figura 2: Ensaio de um cubo de taipa à compressão (200×200×200 [mm]).

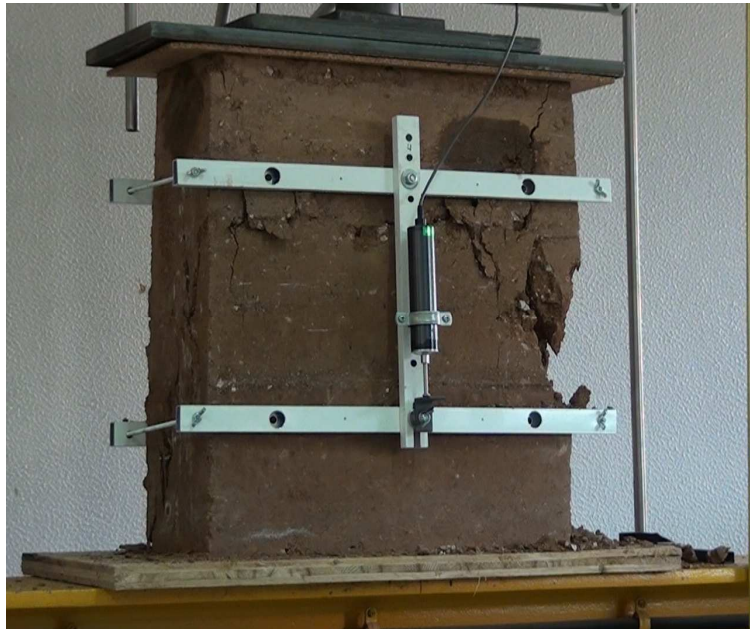
Para efeitos do cálculo do módulo de elasticidade, foram realizados ensaios num pórtico, com um sistema de aquisição de dados digital, controlado por um programa informático desenvolvido no DEC-ISE-UAlg. Em cada provete, foram utilizados dois transdutores lineares de deslocamento (um em cada face do provete) e uma célula de carga (Figura 3).

Figura 3: Ensaio de um provete de taipa à compressão ( $200 \times 500 \times 600$  [mm]).

O módulo de elasticidade ( $E_i$ ) dos provetes de taipa ( $\text{N/mm}^2$ ) foi determinado como o módulo secante, a partir da média das extensões ( $\epsilon_i$ ) obtidas das posições de medida, correspondentes a uma tensão igual a um terço da tensão máxima atingida no ensaio, tal como é proposto na NP EN 1052-1:2002, sendo:

O valor calculado para a resistência à compressão foi de 0.89 MPa e o módulo de elasticidade de 264 MPa, valor 296 vezes superior àquele.

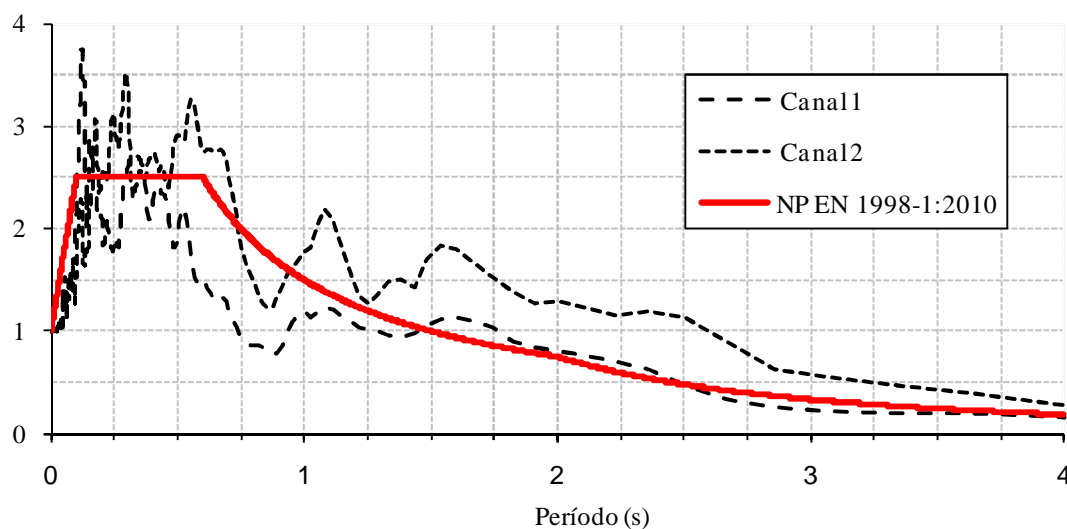
Nas análises sísmicas realizadas, foram utilizados os registos normalizados obtidos a quando do sismo de Michoacán ocorrido em 1985/09/19, em Zihuatanejo, México (AZIH - Guerrero Array Stn ZIH, 17.6080°N, 101.4620°W), a uma distância focal de cerca de 133 km. Estes registos estão em consonância com o espectro de resposta proposto na NP EN 1998-1:2010 para o cenário de sismo distante (Figura 6).

Figura 6: Comparação dos espectros de resposta normalizados obtidos em Zihuatanejo, México, após o sismo de Michoacán ocorrido em 1985/09/19, e a NP EN 1998-1:2010.

A estrutura, com paredes resistentes em taipa, foi sujeita às duas componentes do sismo de Michoacán, tal como foi acima referido, e cujos espectros de resposta estão apresentados na figura 6. A escolha dos canais dos registos a considerar em cada direcção foi efectuada de modo a serem obtidos os resultados mais gravosos para a construção.
